Nom Modèle	Modèle	Code Modele	Année modèle	Date d'édition
CBR1000RR	CBR1000RR8	SC59	08	26-06-08
				Nom Auteur Pierre Loth HME-S(F) [France]

CBR1000RR-08 - Coupure d'allumage

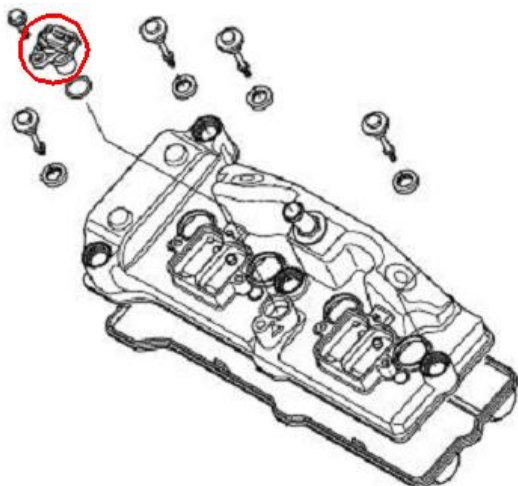
"CAPTEUR CMP, Réf. pièce : 36140-MFL-003

Nous avons enregistré plusieurs cas de coupure d'allumage sur les CBR100RR-08 (Avec en même temps une oscillation de l'aiguille du compte tours, qui chute à zéro et revient au régime moteur).

La plupart des cas reportés se produisent lorsque le régime moteur est supérieur à 3000tr/mn et dans la phase de montée en température.

Il y a de forte probabilité que le problème vienne du capteur d'arbre à cames.

Si un client est confronté à un phénomène similaire, avant de remplacer tout autre pièce, remplacer en premier le capteur d'arbre à cames" CMP" par un neuf.
